## بالصور: بسبب الإهمال انهيار مؤذنة مسجد ابن خلدون بالإسكندرية

الأحد 8 يناير 2017 07:01 م

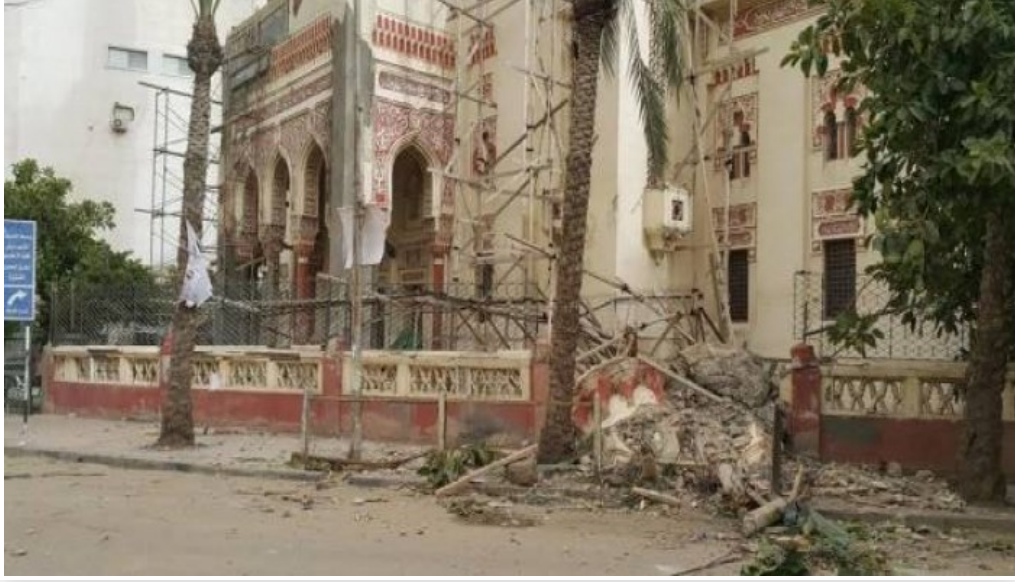
تسببت العواصف والرياح التي تعرضت لها محافظة الإسكندرية اليوم الأحد في انهيار مؤذنة مسجد ابن خلدون بوسط المدينة

وسقطت المؤذنة علي سيارتين كانتا أمام المسجد ما أحدث بهما تلفيات دون خسائر بالأرواح

الغريب أن مصدر بمديرية أوقاف الإسكندرية، قال في تصريح صحفي، إنها يجري حاليا ترميم لمؤذنتي المسجد وأن الشدات الخشبية المقامة لذلك إنهارت بسبب الرياح الشديدة وسوء الطقس مما أدى لسقوط المؤذنة التي يتم ترميمها حالياً!!.

ويقع المسجد في مواجهة ميناء الإسكندرية "ما يجعله أكثر عرضة للرياح الشديدة"، بحسب المصدر
