انهيار وشيك في طريق داخل الأقصى

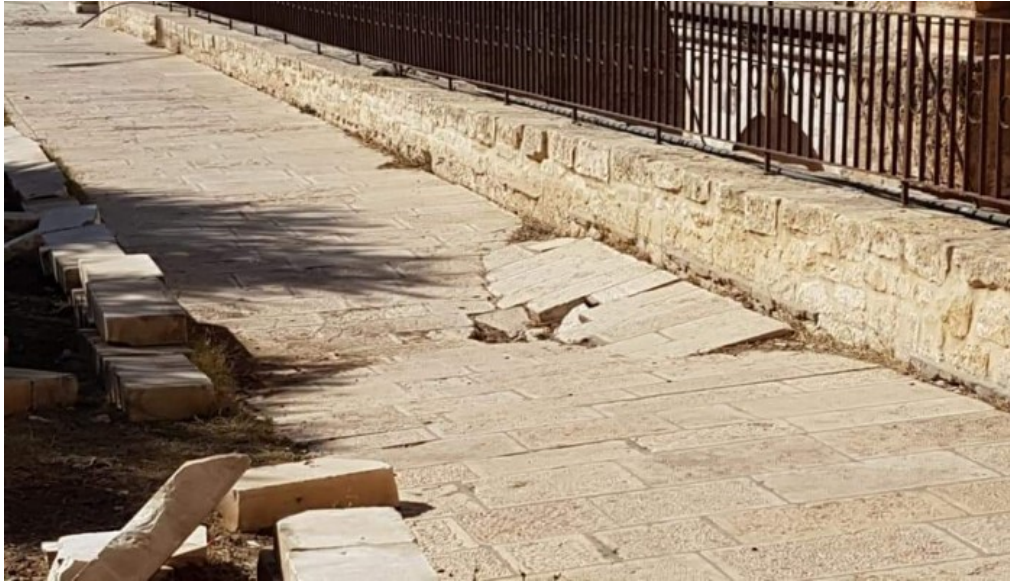
حذرت مصادر مقدسية مطلعة من انهيارات في المنطقة الشرقية داخل المسجد الأقصى، وتحديداً جنوب باب الرحمة، في امتداد الطريق المجاور للجدار الجنوبي للباب

وتعدّ منطقة طريق باب الرحمة مجمع مياه الأمطار؛ حيث بدأت ومنذ سنوات تظهر تشققات داخل جدار الباب الجنوبي، مما أدى إلى شق كبير بين أرضية الطريق والجدار يبلغ في بعض مناطقه 7 سنتيمترات، ونتيجة للانهيارات الداخلية الخطيرة أسفل الطريق داخل الأقصى منذ ثلاث سنوات، بدأت بلاطات الطريق كلها تنهار وتتهافت داخل الأرض، وبدأت تظهر هذه الانهيارات للعيان

وتعد هذه المنطقة، منطقة تجمع رئيسية للمتطرفين الصهاينة خلال اقتحاماتهم الأقصى، لذلك فإن الشرطة الصهيونية تمنع ترميمها والاقتراب منها، مع أنها أصبحت كلها منطقة آيلة للانهيار وانهيار جدار باب الرحمة معها من الداخل، ولا تزال هذه المنطقة مجمعا للماء؛ حيث إن الماء يتسرب داخل الفراغات التي شكلتها انهيارات بلاطات الأرض، وهو الأمر الخطير الذي قد يسبب تفريغ التربة كاملة أسفل الطريق

وأشارت المصادر إلى أن ترميم الطريق الشرقي جنوب باب الرحمة أصبح حاجة ملحة لا ينبغي التهاون فيها أو السكوت عنها، ويجب على المعنيين أخذ خطورة الأمر على محمل الجد، فقد نستيقظ في يوم على انهيار كبير داخل الأقصى إن استمر الأمر على هذا الحال، وشواهد الانهيار باتت ملحوظة!.
